Gebäud	e	Dorfgemeinschaftshaus - Alte Schule - Kirchweg 20	
--------	---	---	--

Gebäude	Gaststätte Börger - Steinweg

Gebäude G	Gaststätte Zum Alten Kuhstall - Steinweg
-----------	--

Gebäude Gaststätte Lotze - Steinw	eg
-----------------------------------	----

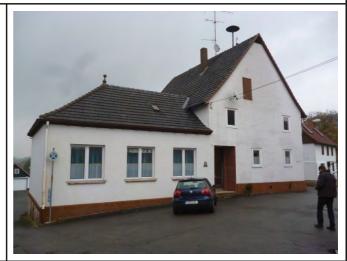
Die heute als Dorfgemeinschaftshaus genutzte ehemalige Alte Schule wurde 1920 zweigeschossig, in massiver Bauweise in der Ortsmitte errichtet. In östlicher Richtung erstreckt sich ein eingeschossiger Anbau mit Walmdach, der den Saal beherbergt.

Der Zugang erfolgt über eine enge Eingangssituation und führt zunächst in einen kleinen Flur. Von hier aus wird der Dorfgemeinschaftsraum, die beiden Toilettenzellen sowie über mehrere Stufen die Küche im westlichen Gebäudeteil angedient. Über eine seitlichen Außentreppe im Osten wird der Jugendraum erschlossen. Im Obergeschoss des Altbaus befindet sich eine Wohnung die zunächst westlich über ein Außentreppe und dann über das innenliegende Treppenhaus zugängig ist. Der Altbau ist mit einem 1,40m hohem Erdkeller ausgestattet, unter dem Neubau befindet sich ein Keller, der den Heizkesse beherbergt. Im Winkel des Gebäude Ls befindet sich, erhöht zur Straße, eine Grünfläche. Parkplätze sind direkt am Gebäude nicht vorhanden, die Stellplätze des Schwimmbades sind aber in fußläufiger Entfernung.

Sanierungsbedarf		
DGH	funkti.Bedarf	hoch
	energ. Bedarf	hoch - Grundsanierung notwendig
	opt. Bedarf	hoch
Jugendraum	funkti.Bedarf	k.A.
	energ. Bedarf	hoch - Grundsanierung notwendig
	opt. Bedarf	k.A.
Wohnung	funkti.Bedarf	keiner
	energ. Bedarf	hoch - Grundsanierung notwendig
	opt. Bedarf	keiner
Außenhülle		vorhanden
Außenanlage		angemessen
